قبة وخانقاه ومقعد وسبيل وكتاب ومنزل
السلطان قنصوه الغوري

القاهرة التاريخية
HISTORIC CAIRO

مجموعة السلطان الغوري

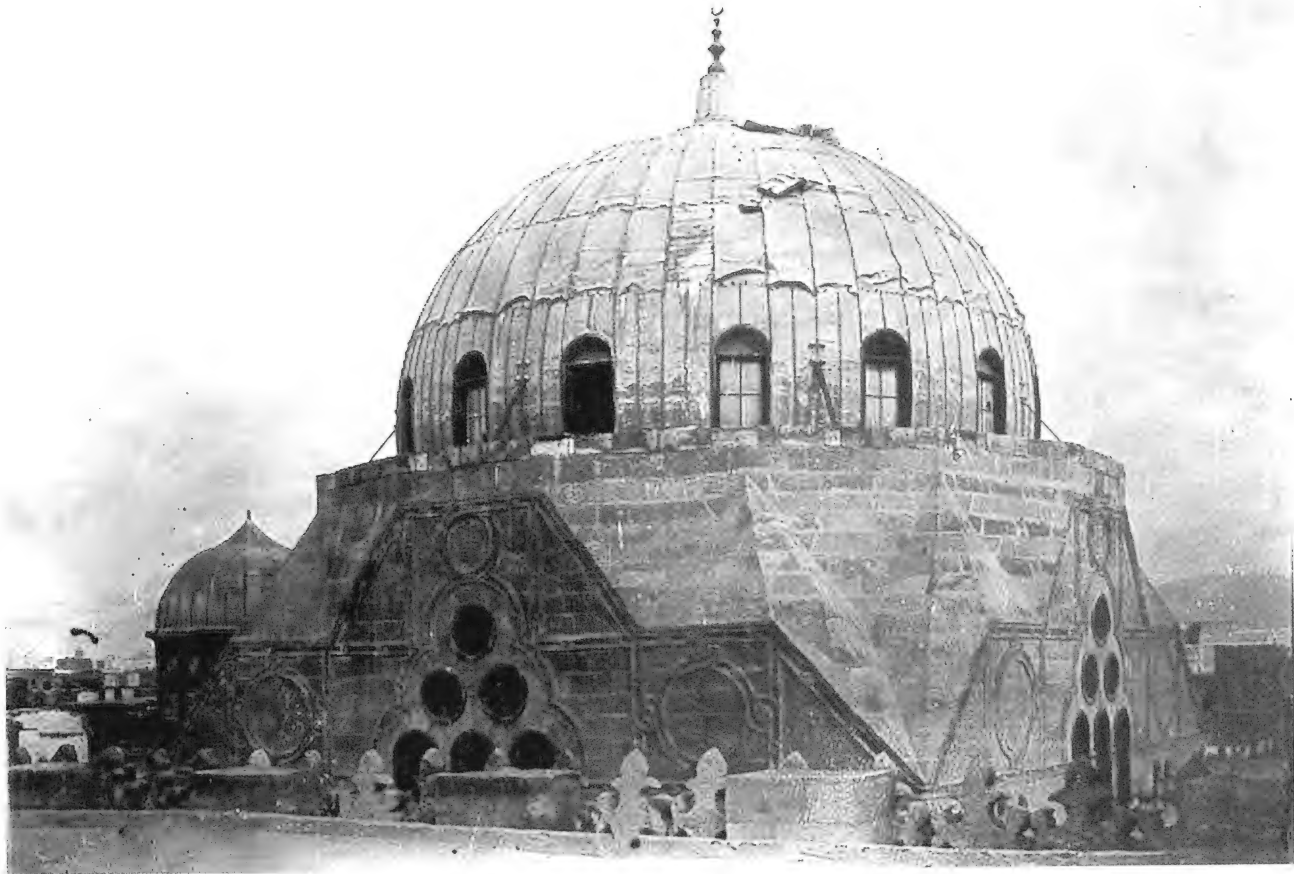
ولم يكتب للقبّة الضريحية البقاء حيث ظهر بها خلل عام (٩١٧هـ) فأمر الغوري بهدمها وإعادة بنائها ، ثم لم يلبث أن حدث بها خلل عام (٩١٩هـ) فأمر بهدمها وإعادة بنائها مرة أخرى إلا أنها هدمت فيما بعد رغم استبدالها بقبّة خشبية حوالى عام (١٨٨١م) ثم هدمت وحل محلها سقف خراساني مقام على عدة كمرات من الحديد .

القبّة الخشبية قبل أن تسقط

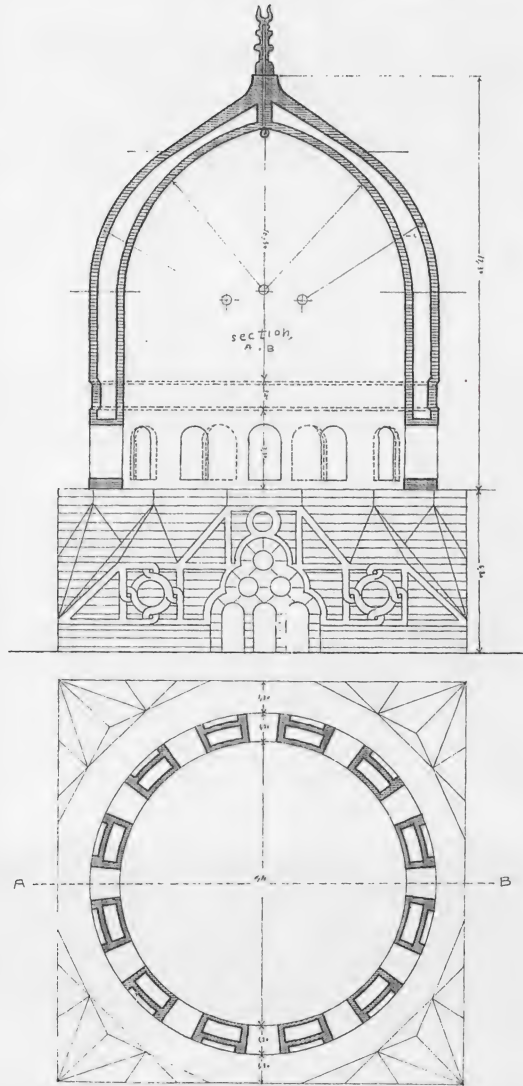
تصميم معماري لإعادة بناء القبة

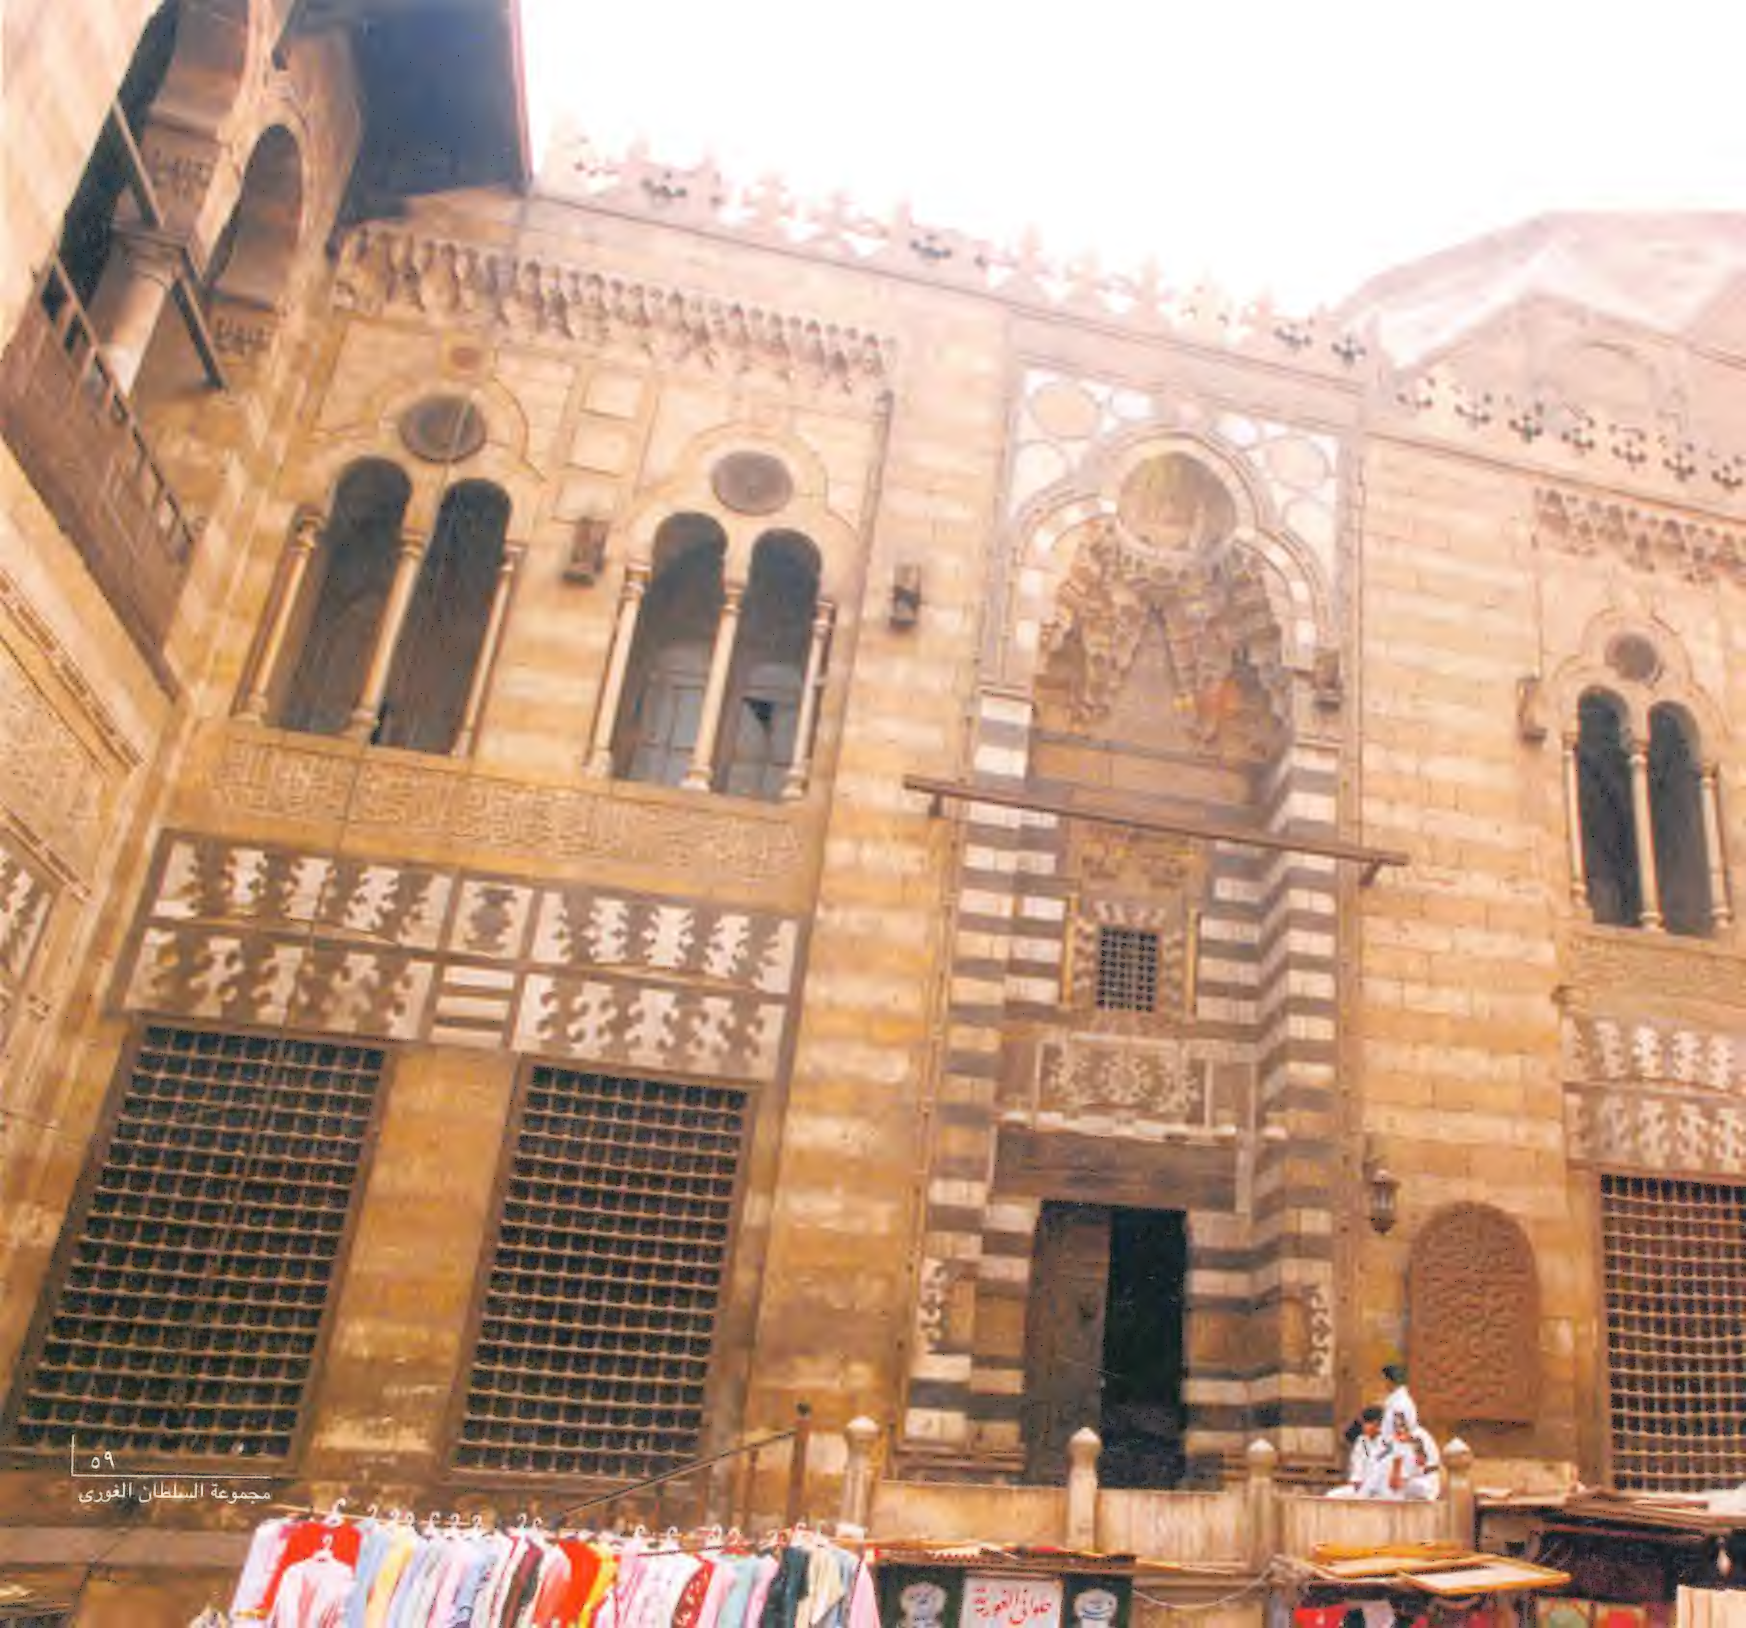
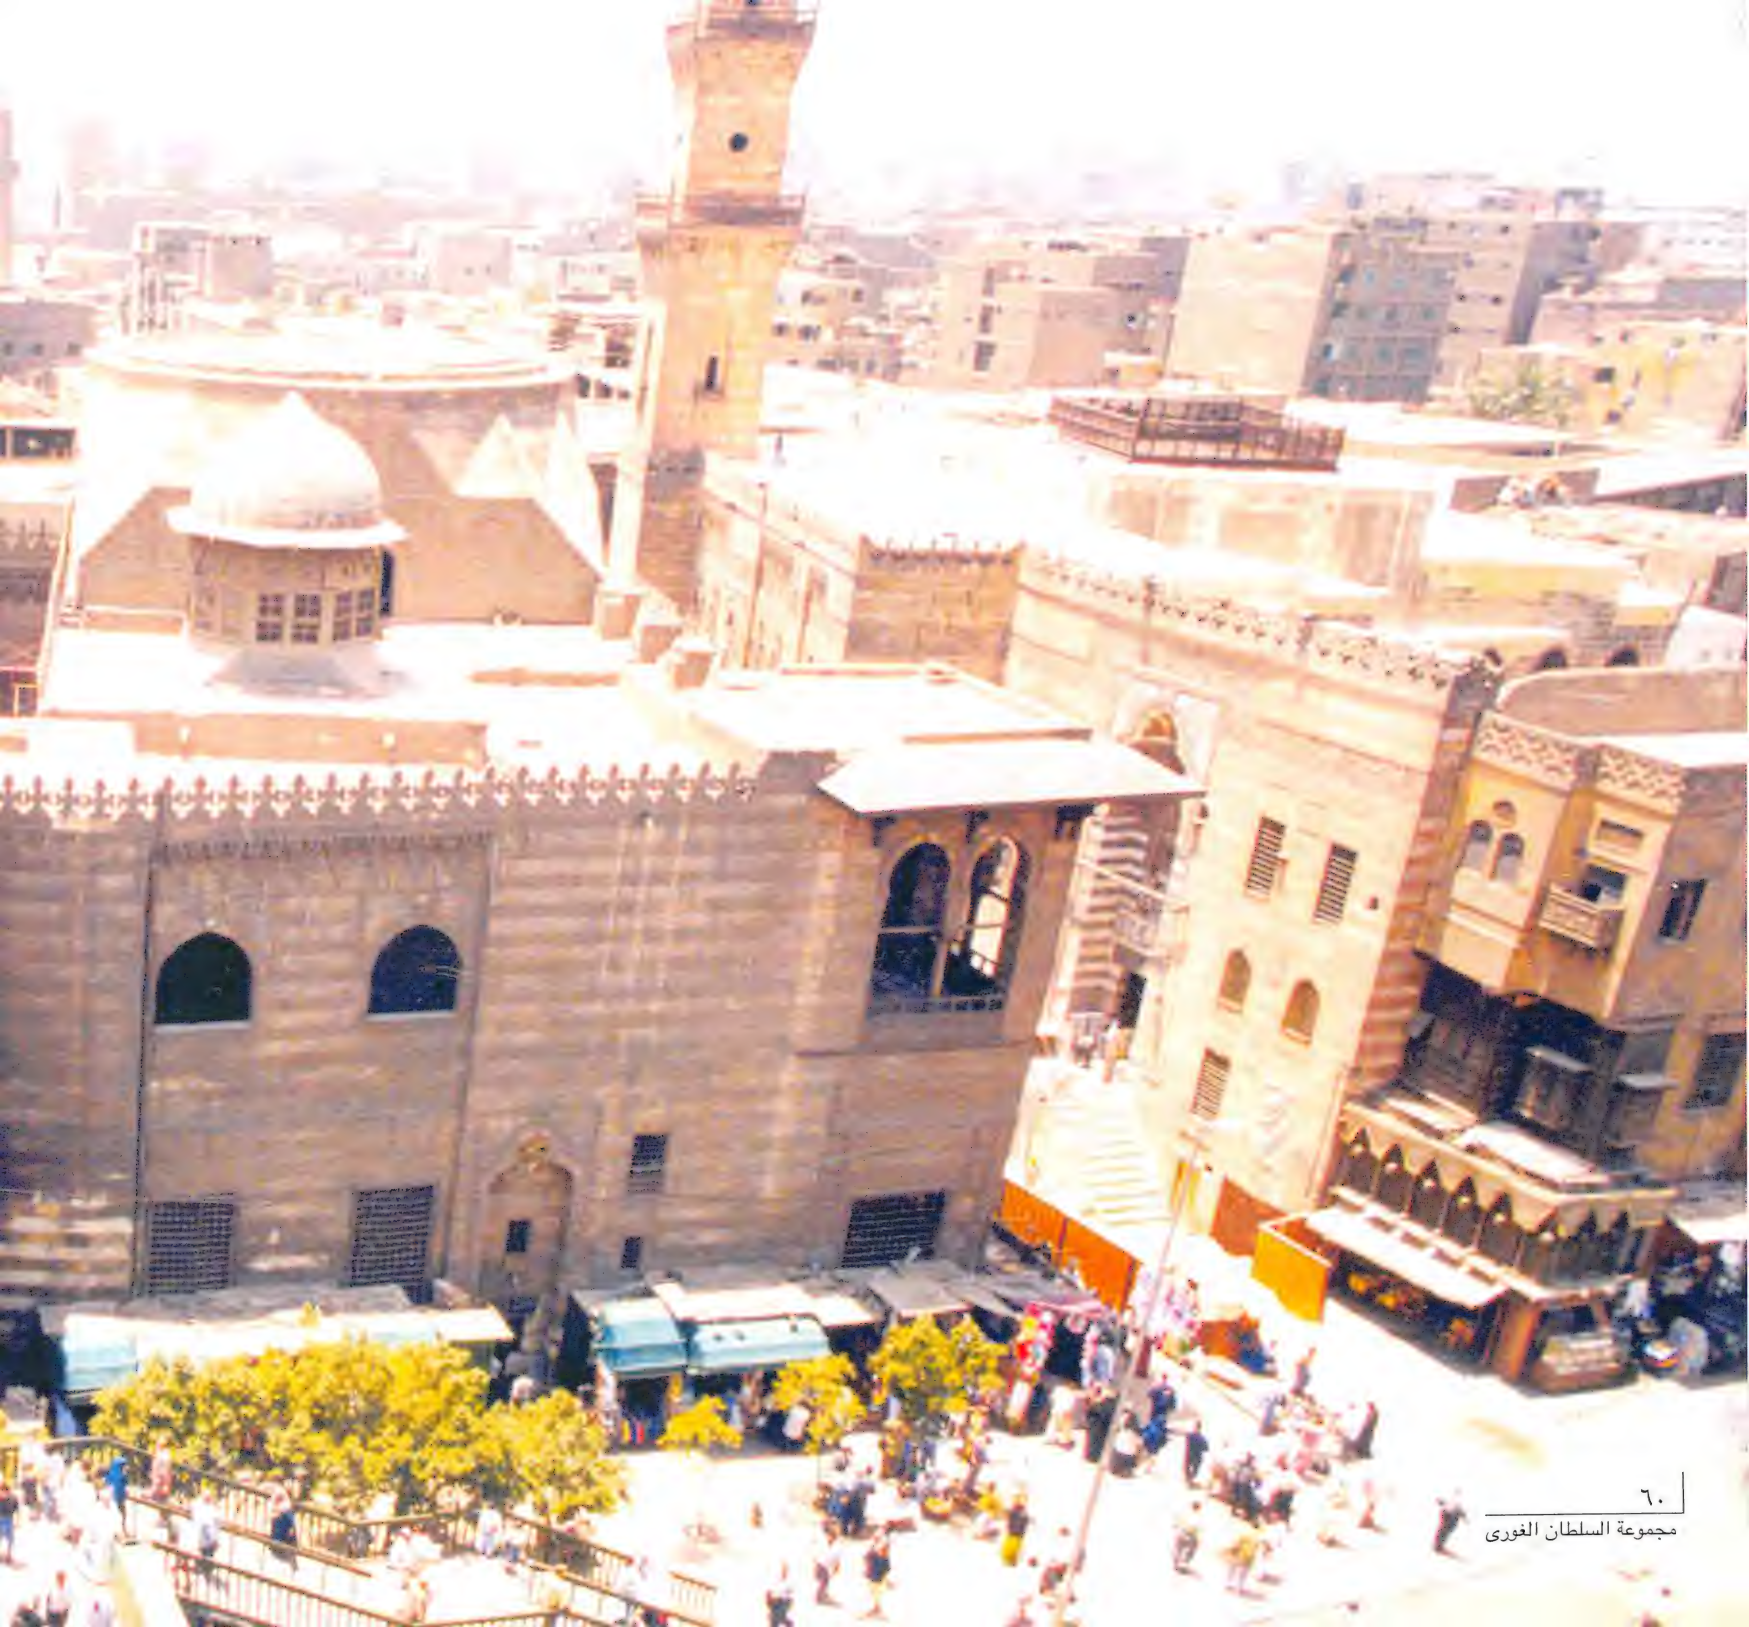
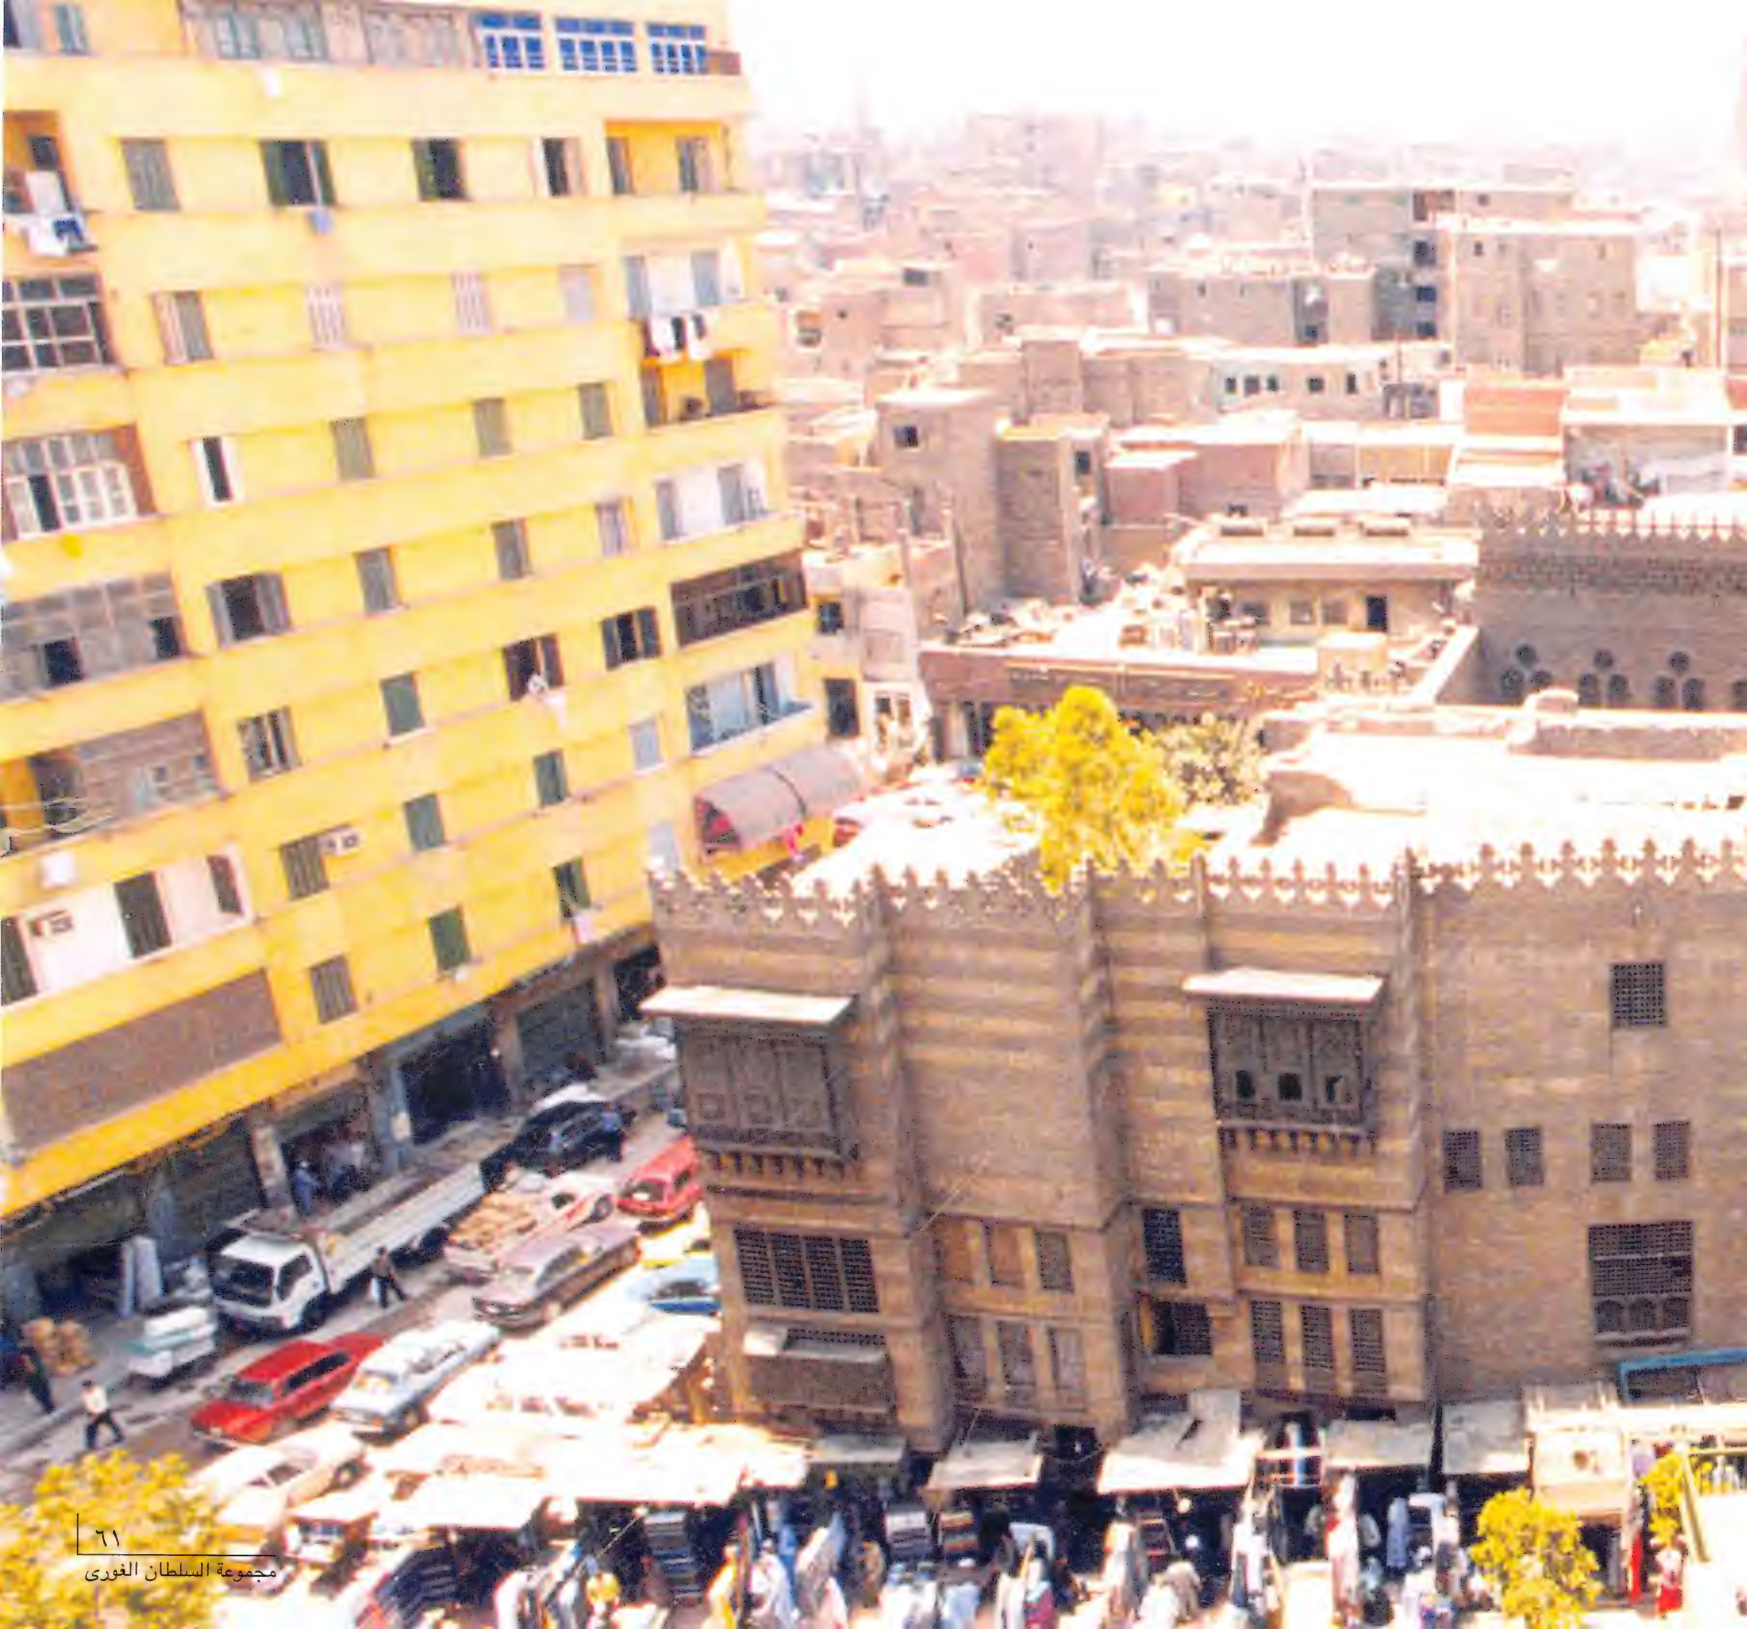
لعل من أهم ما يميز المجموعة موقعها فهي تشغل مكاناً مميزاً على شارع المعز وعلى شارع الأزهر وهو الأمر الذي جذب العديد من التجار للتواجد بها ، وذلك كإمتداد طبيعي لسوق الغورية وهو الأمر غير الضار ولكن الإمتدادات العشوائية التي تؤثر بالسلب على المنظومة المعمارية للمجموعة هي التي تمثل ضرراً بالغاً على المبنى ، فالمحلات التي انتشرت لم تراعى الحفاظ على حوائط الأثر ولم تكن تحت سيطرة ومراقبة مستمرة مما ساعد على تدهور حوائط الأثر .

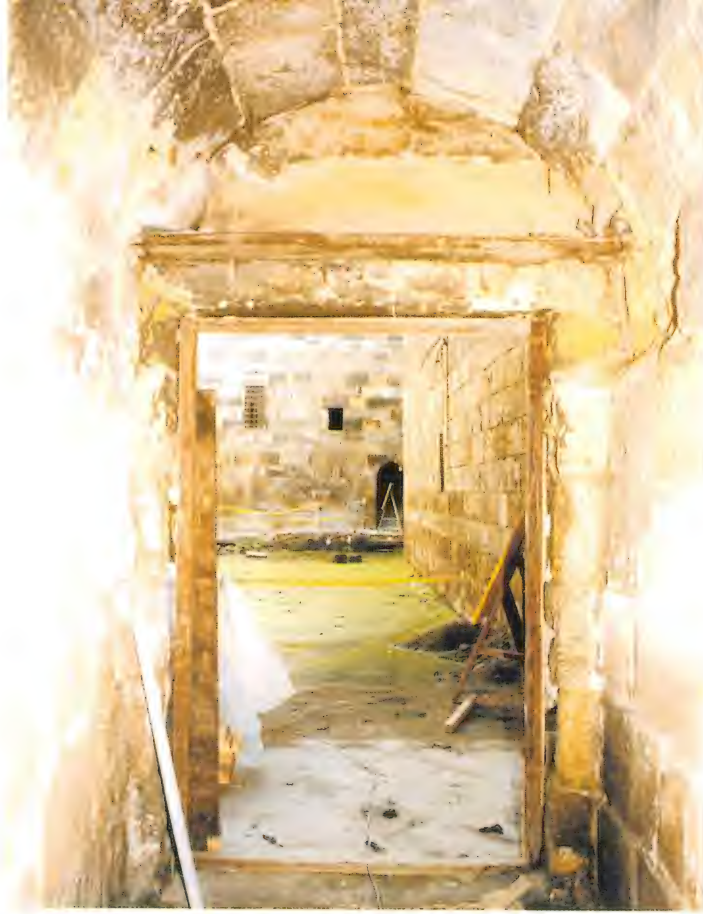
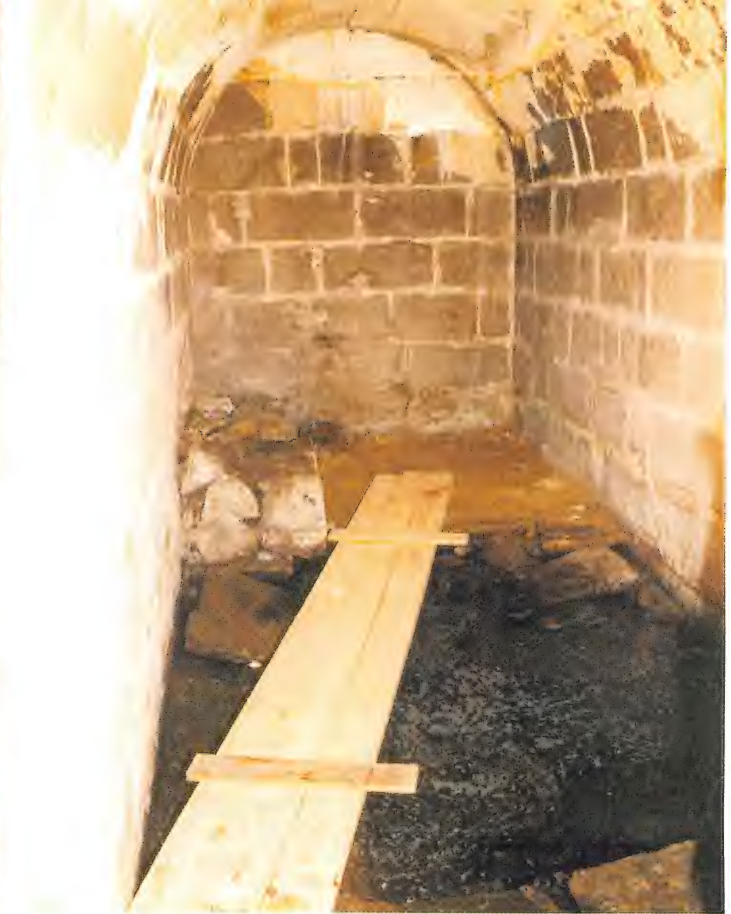
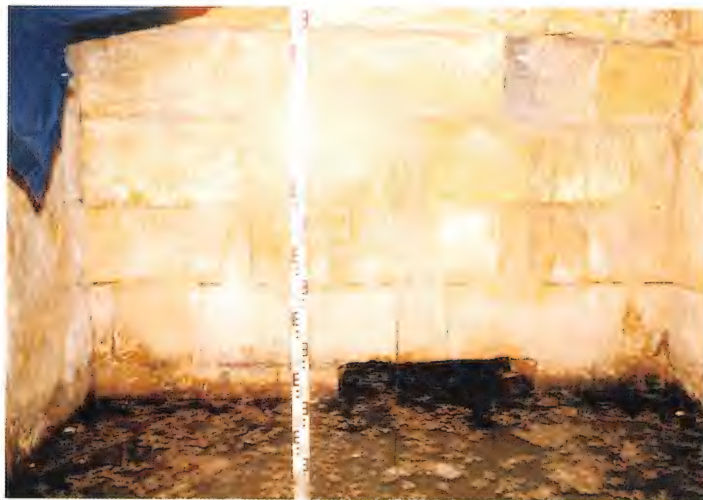
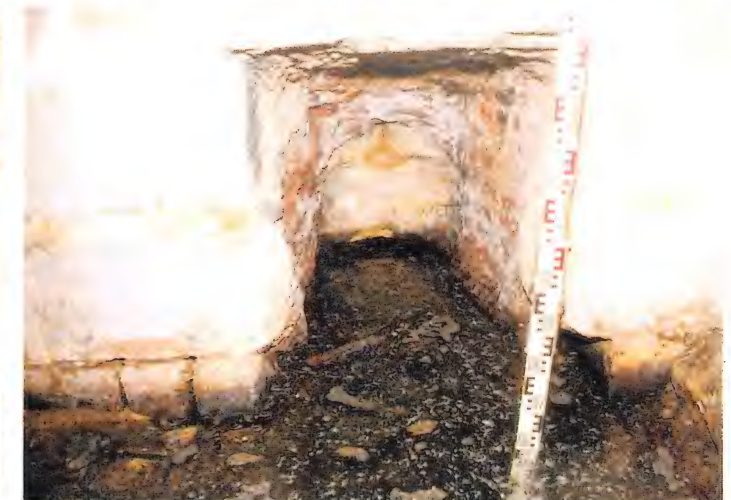
لعل أجل ما واجه المبنى من أخطار وأشدّها وطئاً عليه هي المياه الجوفية والتي إن لم تكن ظاهرة من الخارج لارتفاع منسوب الشارع عن المنسوب الأصلي بحوالي متر ونصف ولكن تظهر واضحة في الفناء الداخلي بارتفاع متراً عن سطح الأرض ، هذه المشكلة كان لها تبعات عدة على حالة المنشأ واستقراره من ناحية وتأثيرها على تدهور الحوائط والنتائج عن ارتفاع المياه بداخل الحوائط تحت تأثير الخاصية الشعرية وذلك التأثير يضاعف من حالة الأحجار حيث أن المياه مشبعة بالأملاح نتيجة ركودها واختلاطها بمياه الصرف الصحي .

المياه الجوفية ومنسوبها بالحواصل

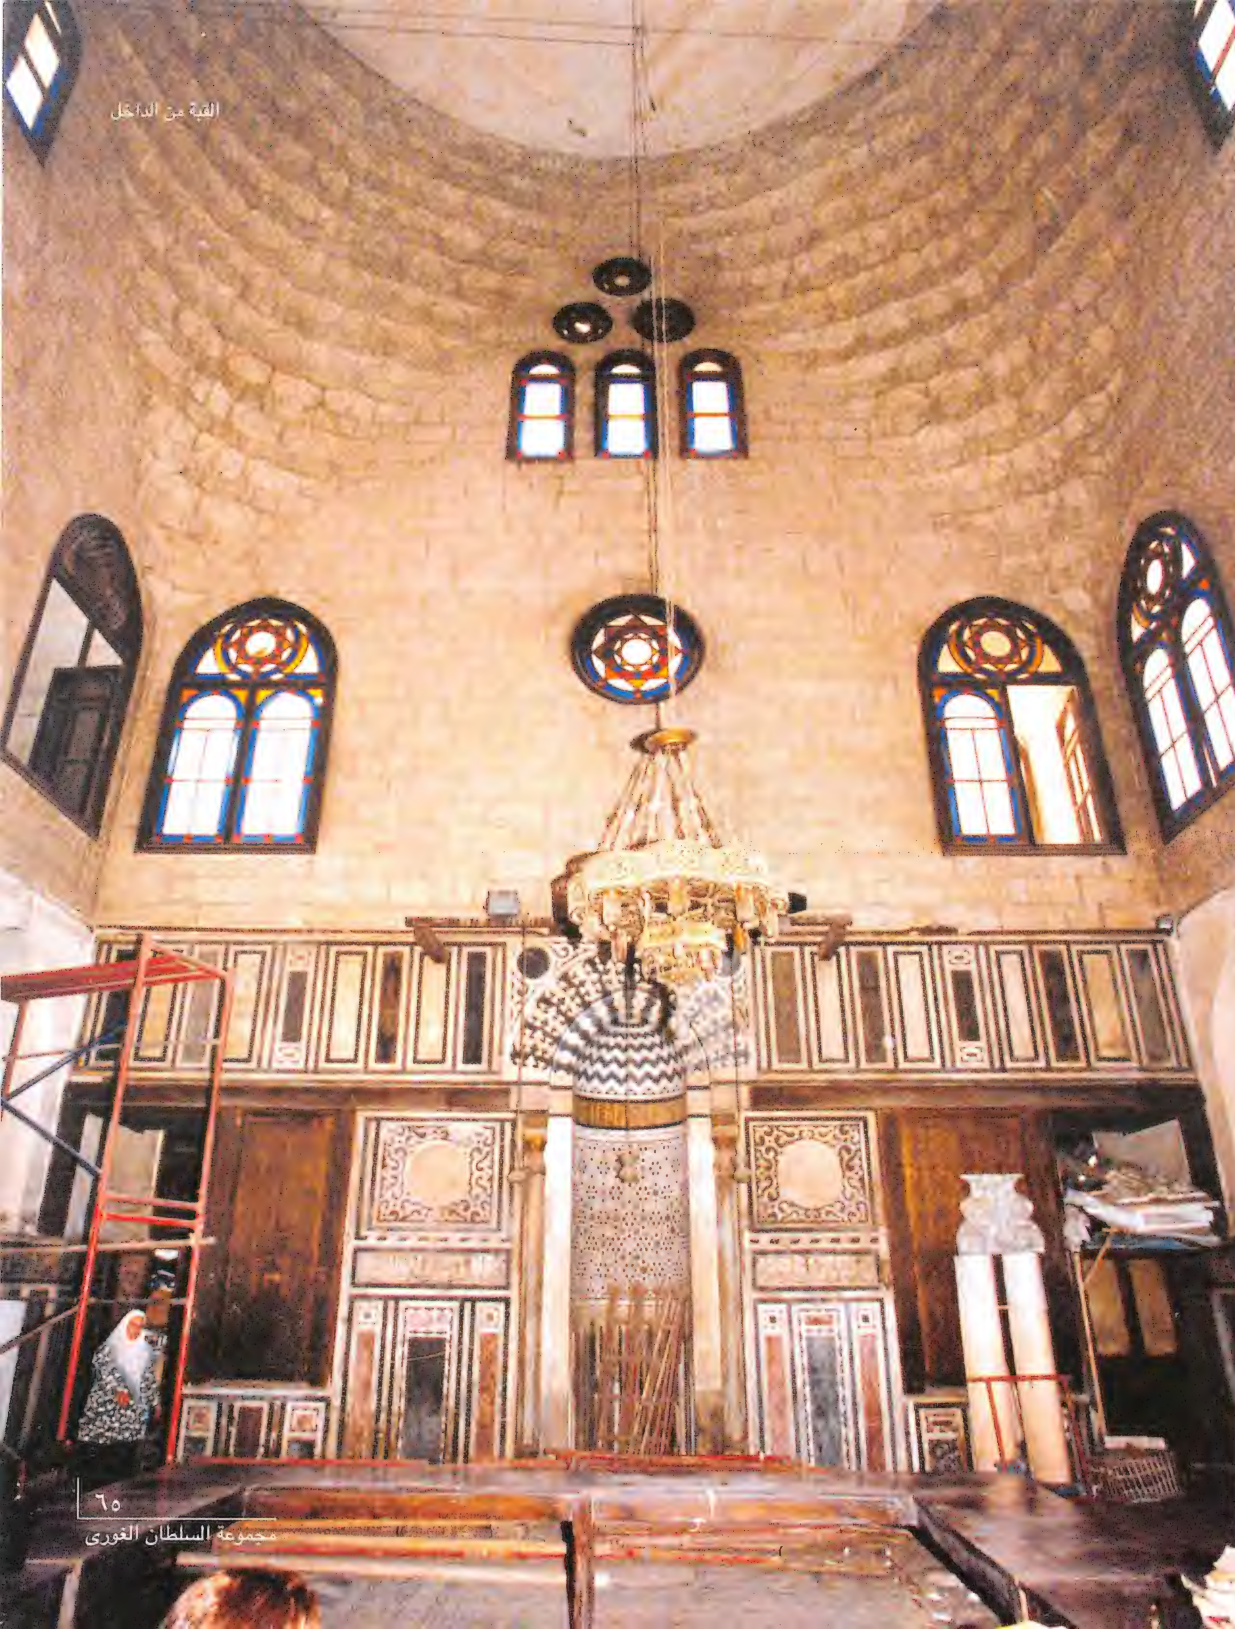
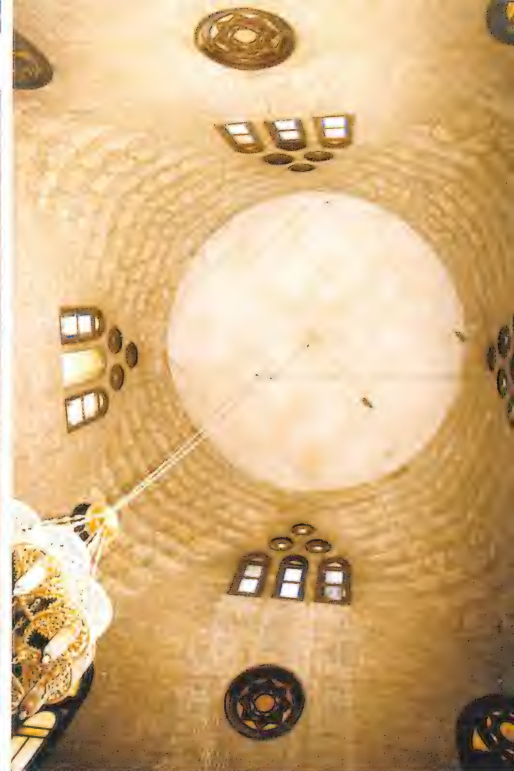
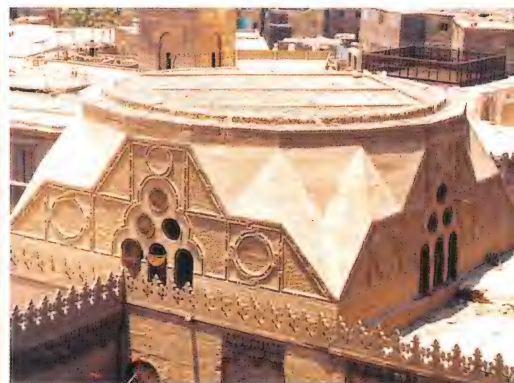
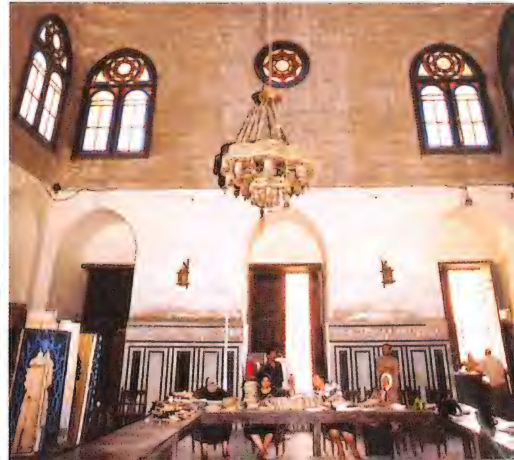
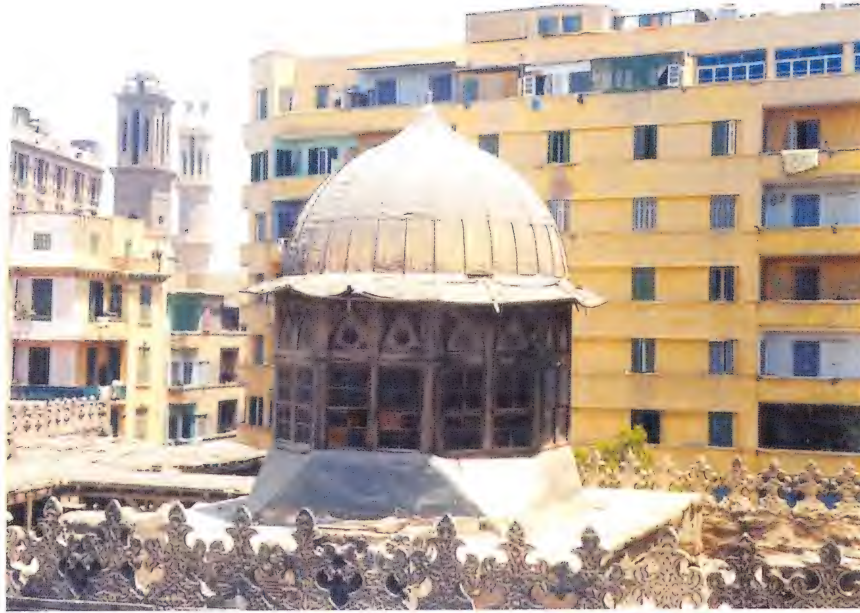
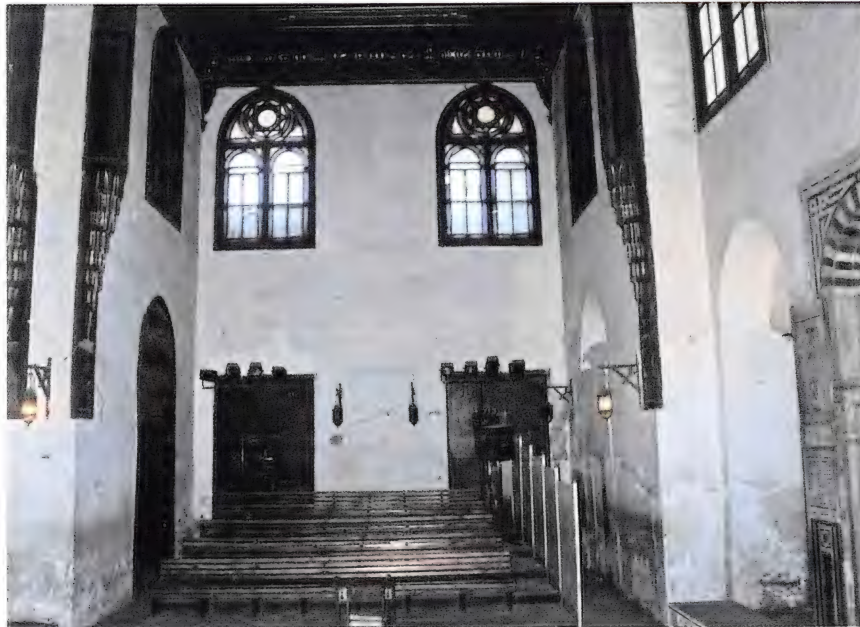
لقبة الغوري تاريخ تدهور إنشائي زاهر ، فهي إنهارت إبان إنشائها في عصر الغوري وأعيد بناؤها ثم تشققت فتم فكها وإعادة ثها مرة ثالثة وذلك في عهد الغوري نفسه فكان ذلك نذير شؤم على إنهاء حكم السلطان وانهارت بعد ذلك في القرن التاسع عشر (راجع رسم بريس دافن أوائل القرن التاسع عشر) وأعيد بناؤها من الخشب في زمن اللجنة حتى أزيلت واستبدلت بسقف من الخرسانة المدعمة بقطاعات حديد على شكل حرف ق ، ومن الرؤية الفاحصة لتاريخ القبّة فإننا نجد أنها قد أنشئت على حدود الأمان الإنشائي ومن الواضح أنها كانت رقيقة السمك مقارنة ببحرها فلم تتحمل الإنشاء أول مرة وثانيها حتى وصل المعمار للسمك الأمثل ولكنها مع ذلك كانت على الحد الإنشائي المسموح به وفي رسم بريس دافن والعهد عليه يوجد أكثر من شرح كبير مواز لرسم القبّة وبالتحديد بكامل الارتفاع وذلك يؤكد رقة السمك بالنسبة للبحر وهذا الشرح ناتج عن زيادة قوى الشد عن المسموح به في سمك القبّة فالقبّة تتحمل قوى الضغط بسهولة في الاتجاه الرأسى ولكن في الاتجاه الأفقى تتعرض لقوى شد تزيد وتنقص حسب شكل إنحناء الراسم بها وللشكل الهندسى للقبّة وسمكها التأثير الأكبر على مقاومة الشد في البعد الأفقى، ومن كراسات اللجنة ووثائقها نجد أنه كان هناك إتجاه لإعادة بناء القبّة على شكل رسم بريس دافن من الخرسانة المسلحة ولم يتم هذا الاقتراح وفى النهاية تم عمل سقف من الخرسانة المدعمة بقطاعات الحديد والى وصل وزنها إلى ٧٠ طنا ومحملة على أربع نقاط تحميل على رقة القبّة، ذلك الحل لم يكن الأمثل نظراً لعدم تجانس مادة الحديد والأحجار والذي نتج عنها شروخ وتآكل من نقاط التحميل علاوة على تدهور حالة الخرسانة والحديد نتيجة لسوء عزل السطح وتدهور طبقاته الأمر الذي يلزم التدخل لحماية بقية القبّة الفريدة في معمارها وزخارفها، وهذا بخلاف الشرح النافذ أعلى وأسفل القمرىات بالواجهة الشمالية الشرقية.

القبة من الداخل

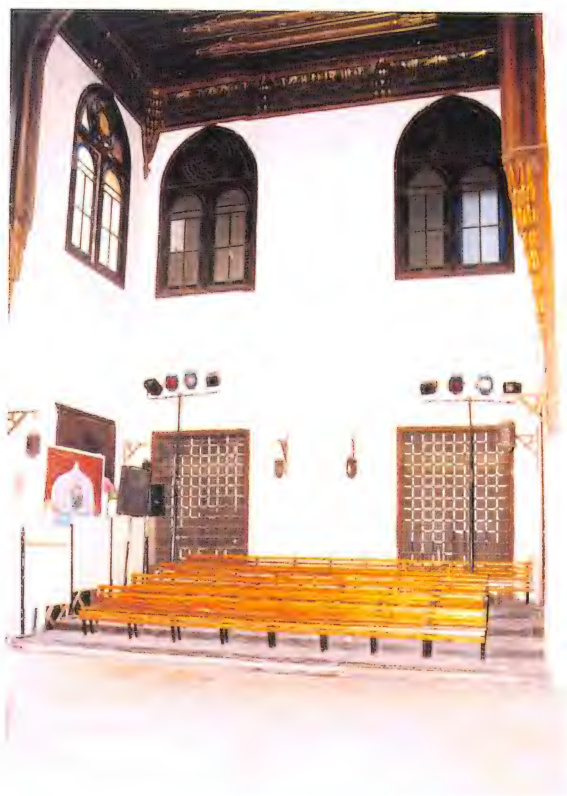
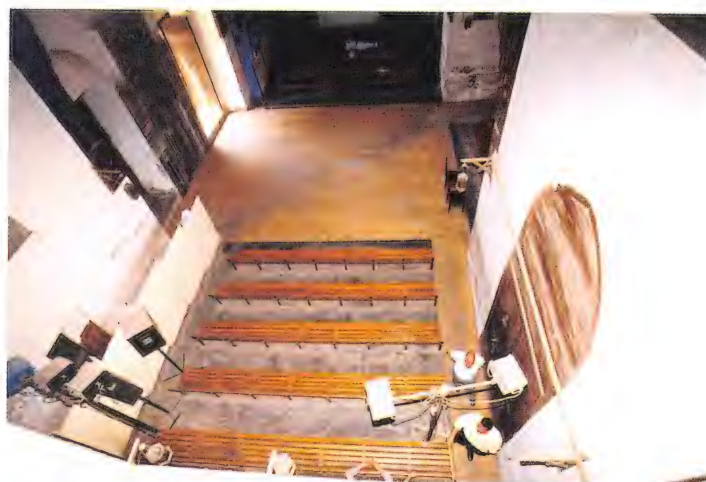
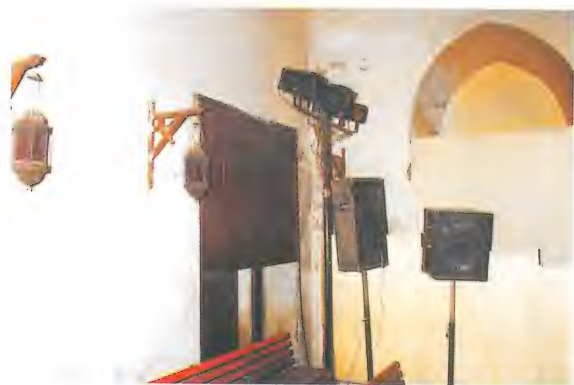
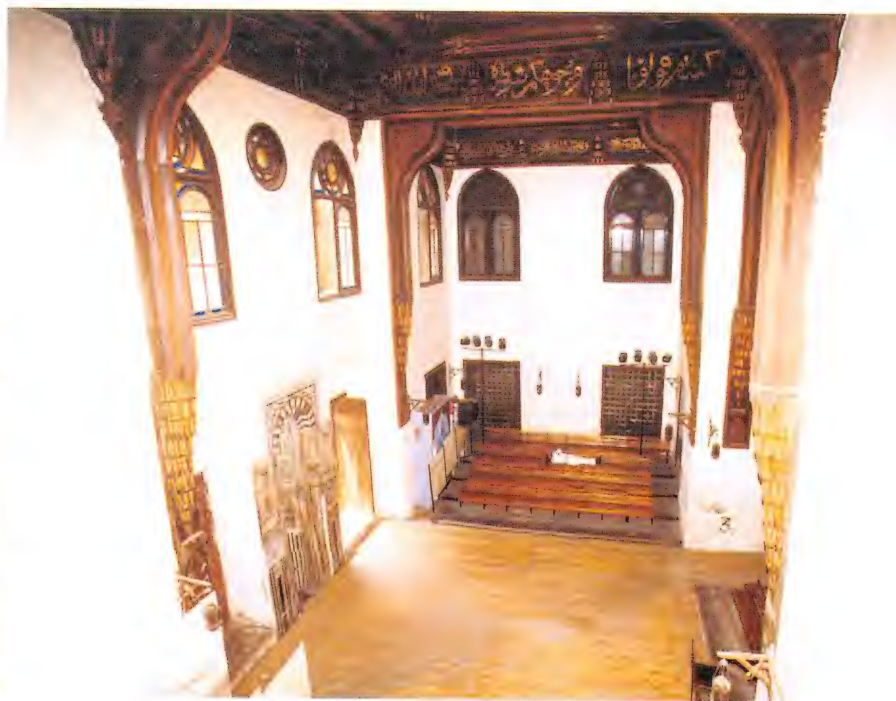
هى من أجمل الخانقاوات المملوكية، لها فراغ جميل شاهق، له نسب جميلة ويزين الفراغ سقف بديع الزخارف، ولقد كان من استخدام الفراغ لعمل مسرح ومدرج لتقديم العروض بقصر ثقافة الغورى أثره على الشكل العام للخانقاة وأحد عوامل تدهورها، فقد تم عمل مدرجات للمسرح وعمل تجاليد خشبية لكسوة دخلات الشبابيك لتحويل استخدامها كدواليب لحفظ الأدوات المستخدمة للعروض، ذلك خلاف التغيير في الأرضيات الحجرية بعمل أرضيات أسمنتية للتمكن من تثبيت مدرجات المسرح، هذا بخلاف تركيب وسائل إضاءة لخدمة العروض بشكل يتنافر مع طبيعة التكوين المعماري والفراغى للأثر، هذا بالإضافة إلى وجود حمامات مستحدثة بالجزء الملحق بأحد الشبابيك مما استتبعه عمل مواسير صرف تشوه الواجهة المطلّة على شارع الأزهر، هذا بالإضافة لعمل بياض من مون أسمنتية غير متوافقة مع المون الأصلية، وبالفراغ الملحق بالخانقاة العديد من الشروخ بالحوائط بالإضافة إلى لما تم استحداثه من حوائط ودورات مياة.

الخانقاه قبل الترميم

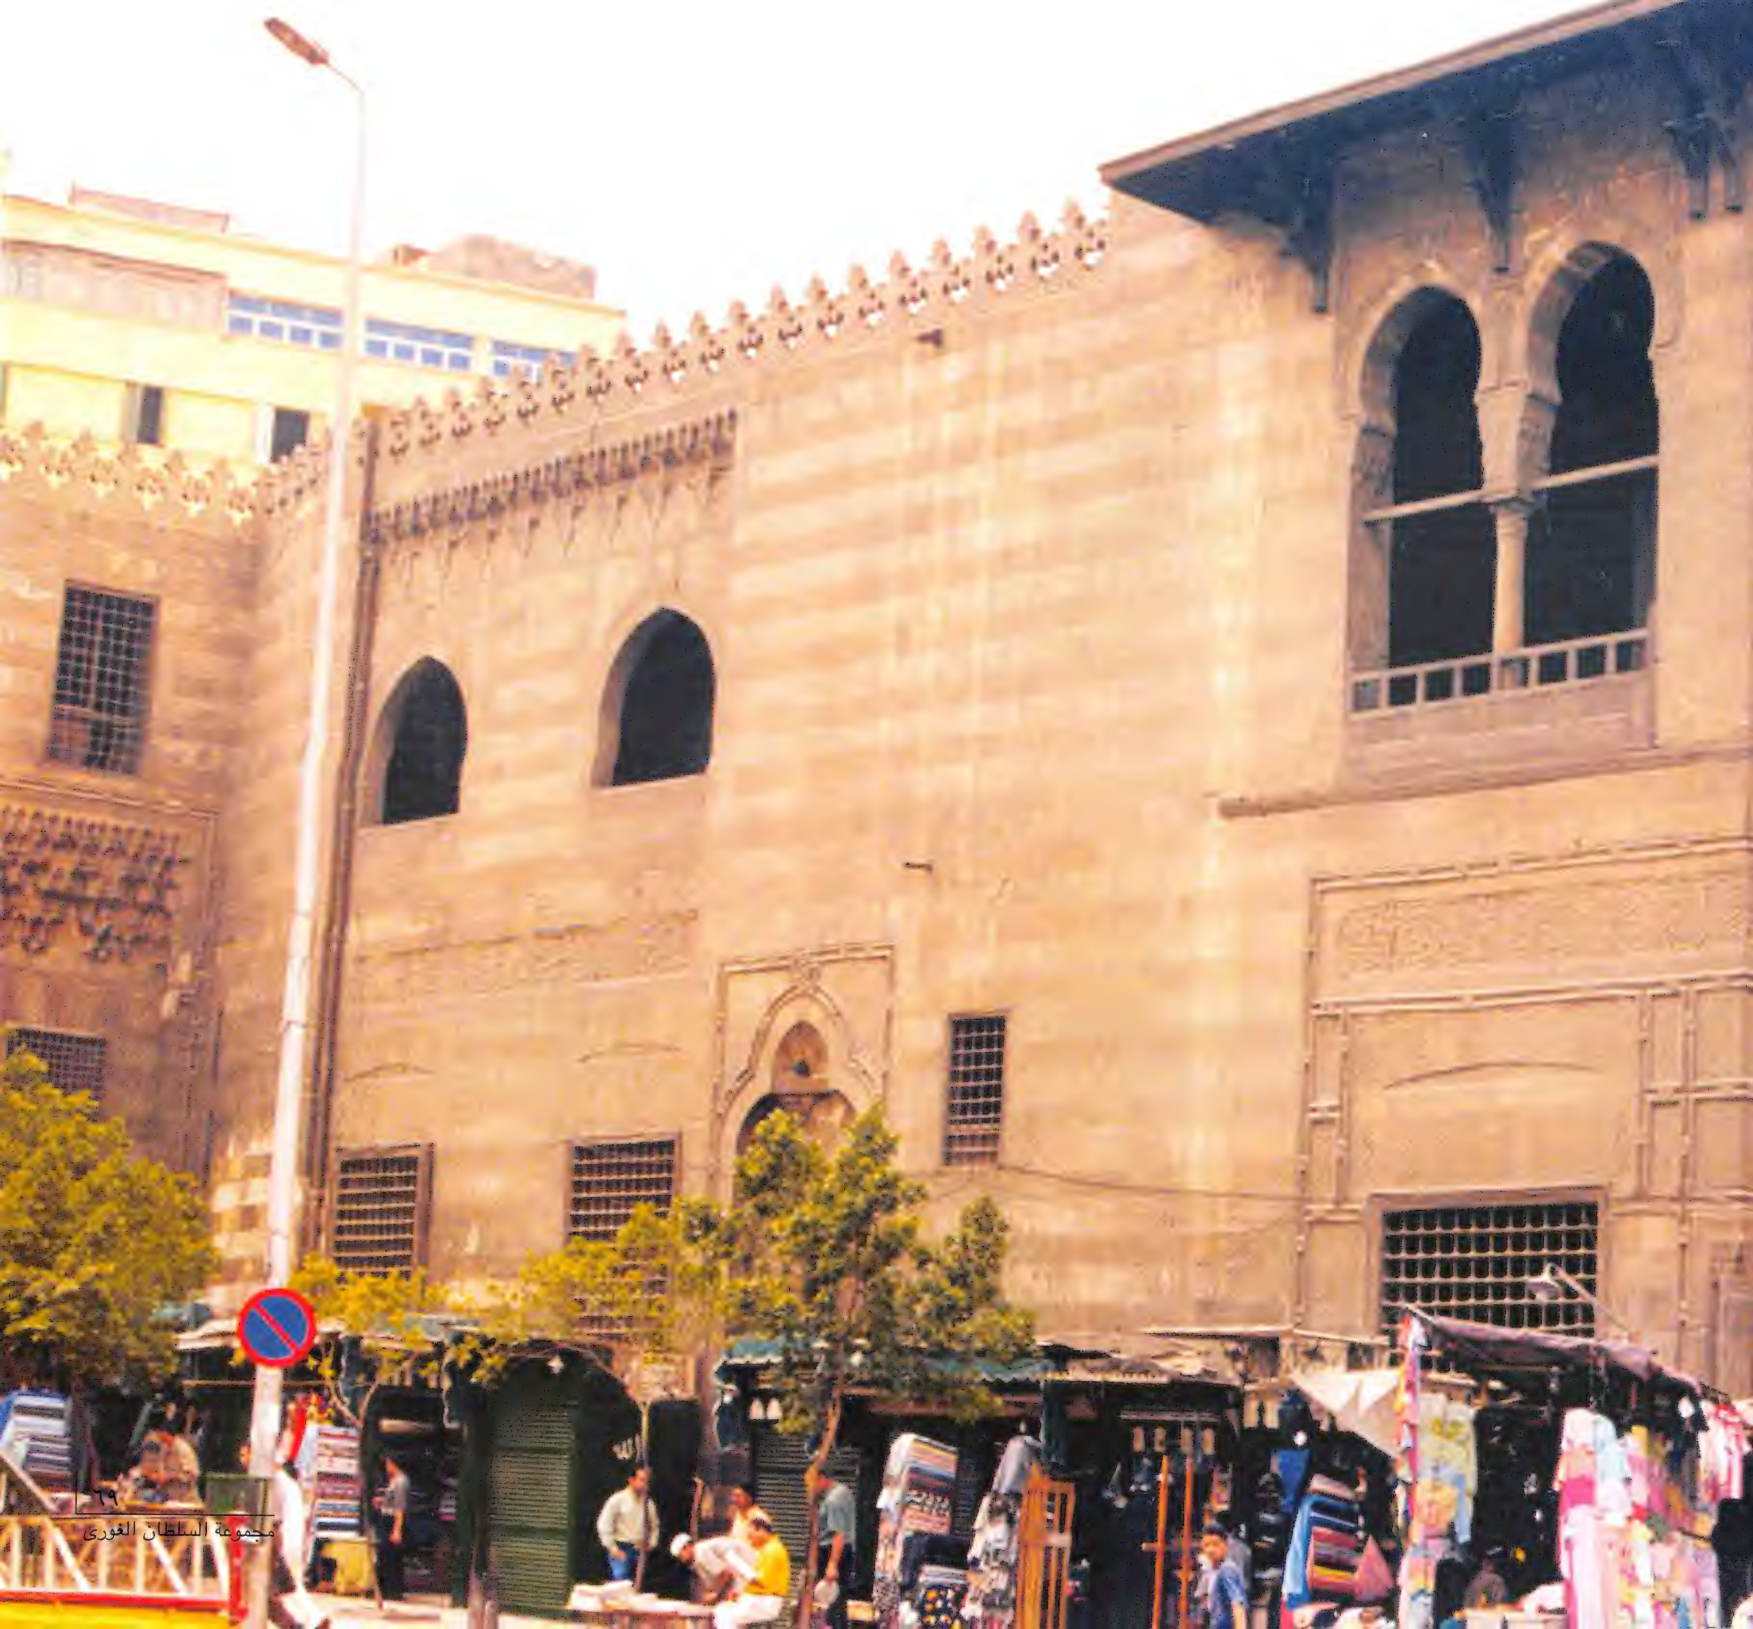
وهي الجزء العلوي من واجهة المجموعة جهة شارع الأزهر والتي تمثل واجهة الخانقاة، ويطل هذا الحائط على الممر الذي تفتح عليه الشبابيك العلوية للخانقاة وكان بهذا الحائط عدة شروخ عميقة والحائط يحمل شرفات ضخمة وبه زخارف هامة من مقرنصات وشريط كتابي وتعد الشروخ به على درجة بالغة من الخطورة التي تهدد المبنى بالانهيار، والذي أدى لتحرك الواجهة تجاه شارع الأزهر وذلك لاندثار عناصر الربط المعمارية العلوية بالمجموعة وتحديداً الممر المؤدى للكتاب.
